東日本大震災から学ぶ  
ー地震、津波の発生から復興計画までー

## 地震と津波による構造物の被害と損傷メカニズム

北海道大学工学部  
社会基盤学コース

佐藤靖彦 准教授

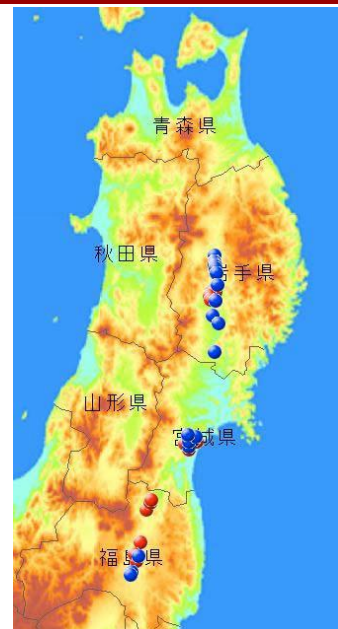
支承部の損傷3橋5支承

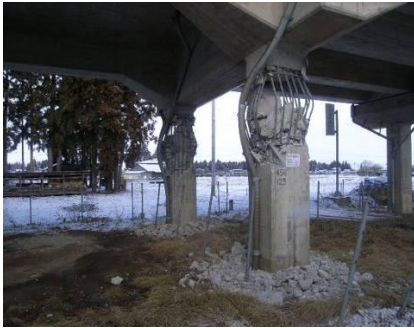
柱のせん断破壊

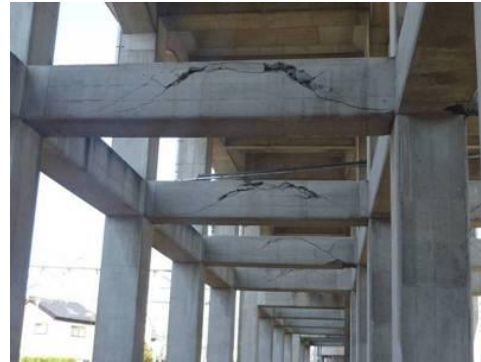
中層ばりのせん断破壊

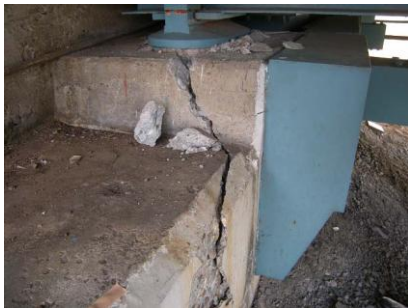
コンクリート製の  
支承台座の破壊

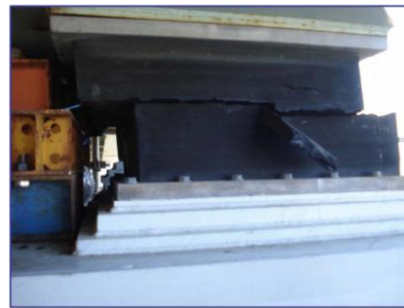
ゴム支承の破断

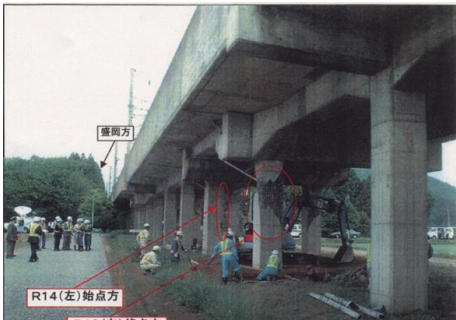
三陸南地震（2003）による損傷

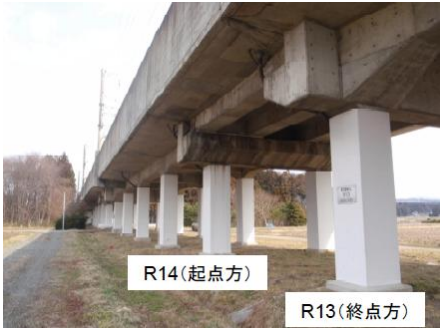
東北地方太平洋沖地震後の様子

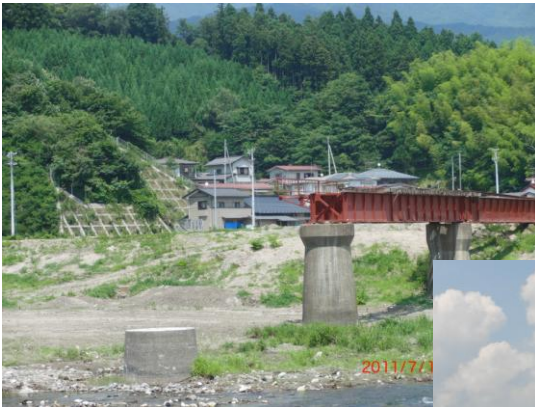
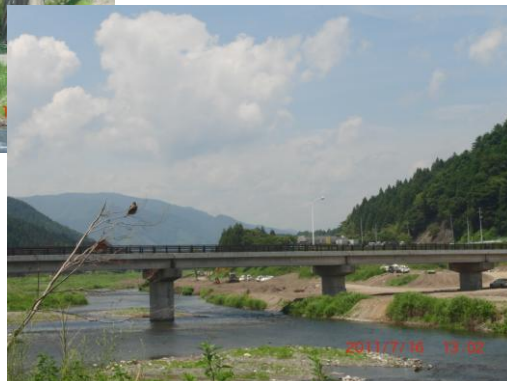
### 古い設計基準で造られていたことによる被害

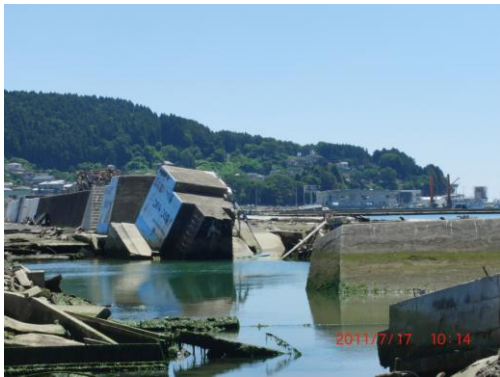
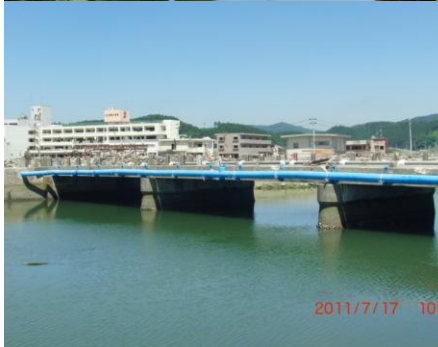
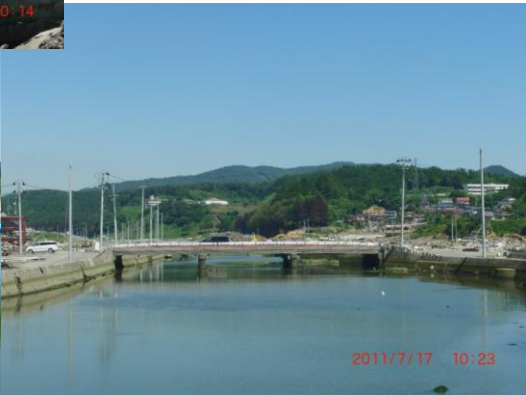
衝撃的な力が作用したことによる被害

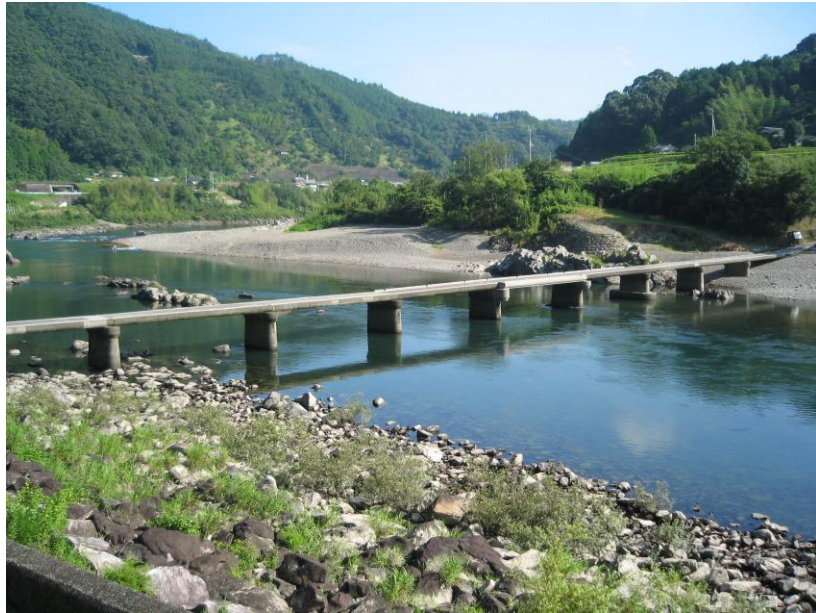
## 沈下橋 洪水時に沈むことを前提とした橋

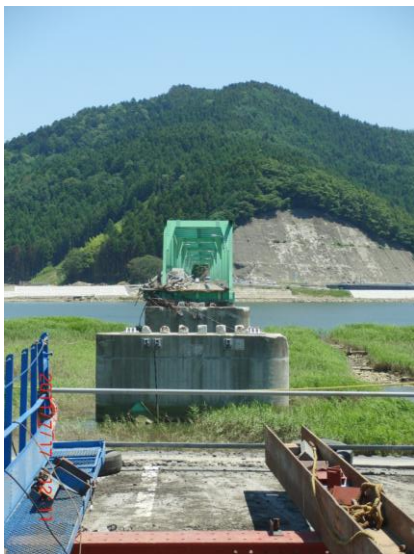
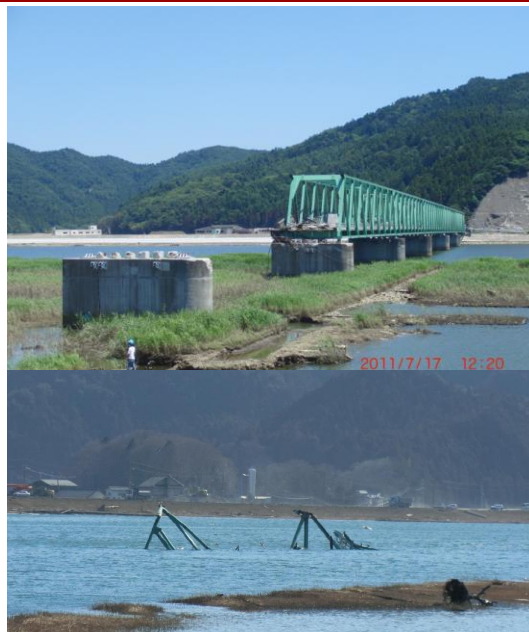
## 浮力による被害
