東日本大震災から学ぶ  
ー地震、津波の発生から復興計画までー

## 地震の概要と地盤の被害

北海道大学工学部  
国土政策学コース

石川達也 准教授

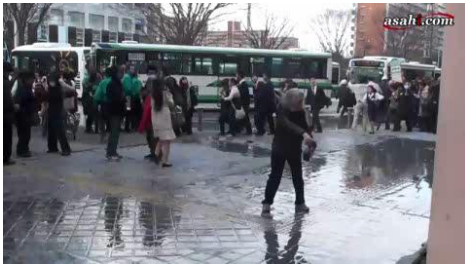
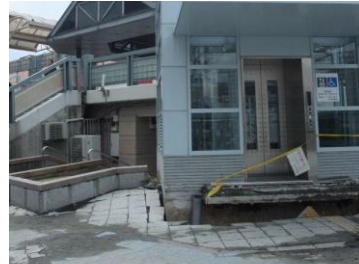
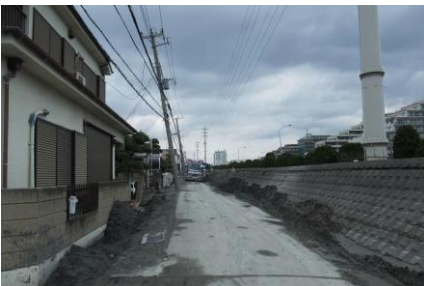
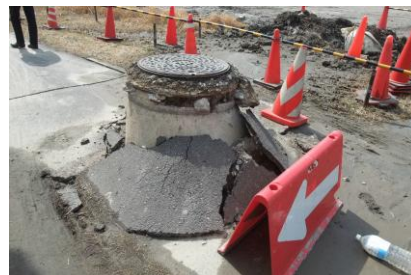
### 液状化被害(関東)

千葉～神奈川県にかけて広範囲の埋立地で液状化が発生

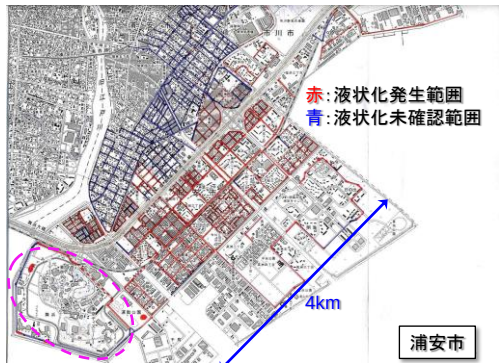
液状化発生範囲の調査結果(安田先生)

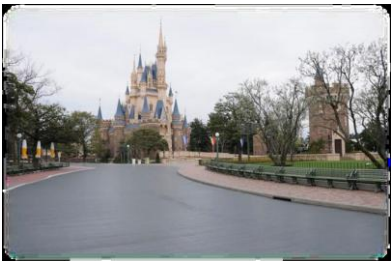
## 東京ディズニーランドの液状化対策

建設時に敷地全体を約10～15mの深さまでサンドコンパクションパイル工法で地盤改良  
⇒ 締め固めた砂の柱を一定間隔で地中に造ることによって土の密度を高める

↑ 液状化した駐車場(ディズニーランド)  
↓ 液状化対策済みの園内(被害無し)

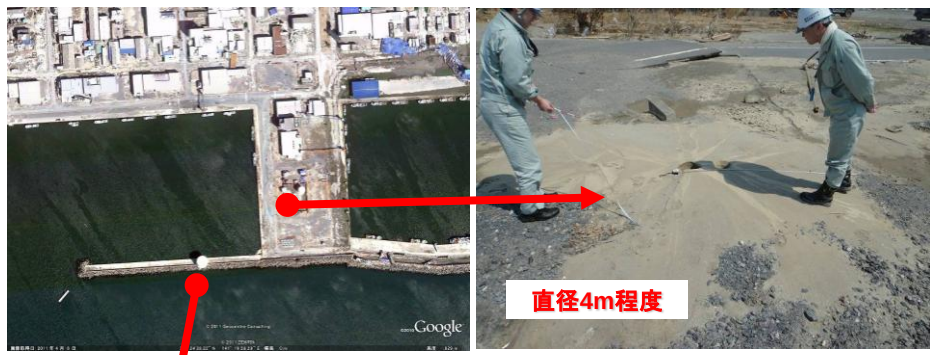
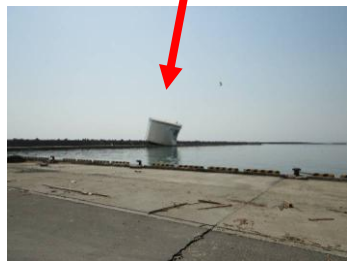
### 石巻港

- 津波で流された箇所に噴砂跡が残ってる
- ⇒ 余震による噴砂と推定される
- ⇒ 本震でも同様な箇所において液状化が発生した可能性がある
