# 5. 劣化要因と診断①

## Deterioration factor and assessment (1)

維持管理システム工学研究室

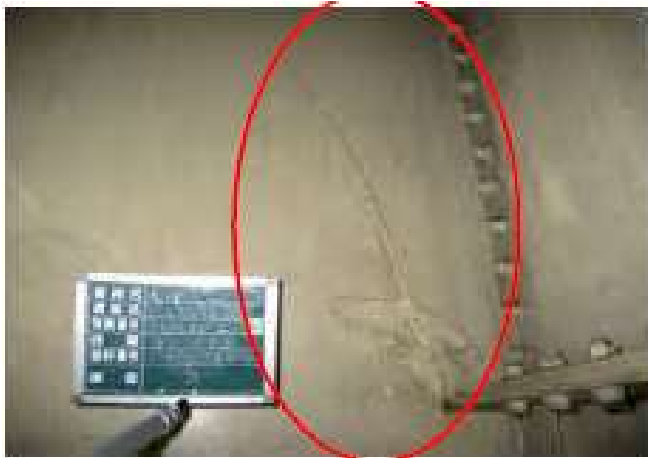
鋼桁の疲労亀裂  
Fatigue crack in  
steel girder

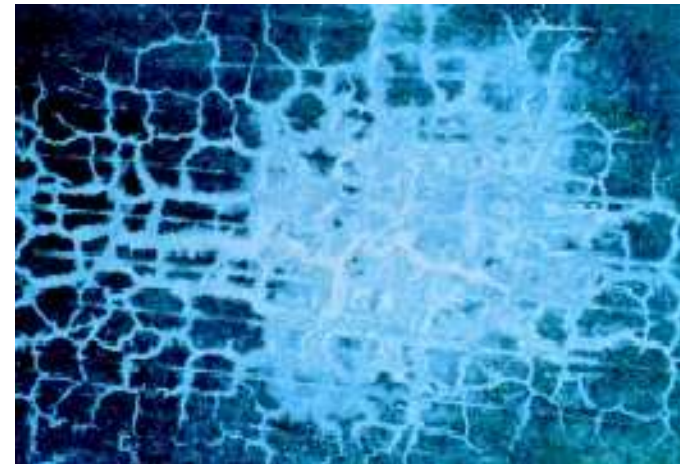
コンクリート床版  
の疲労ひび割れ  
Fatigue crack in  
concrete slab

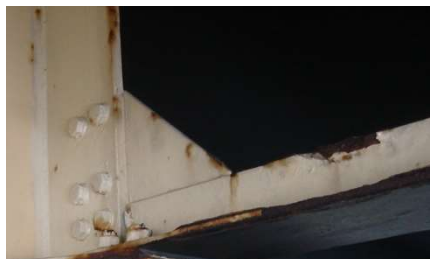
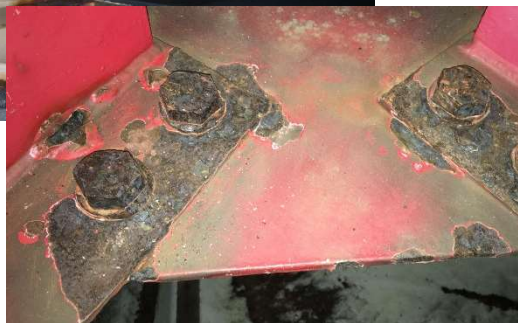
鋼桁の腐食  
Corrosion in  
steel girder

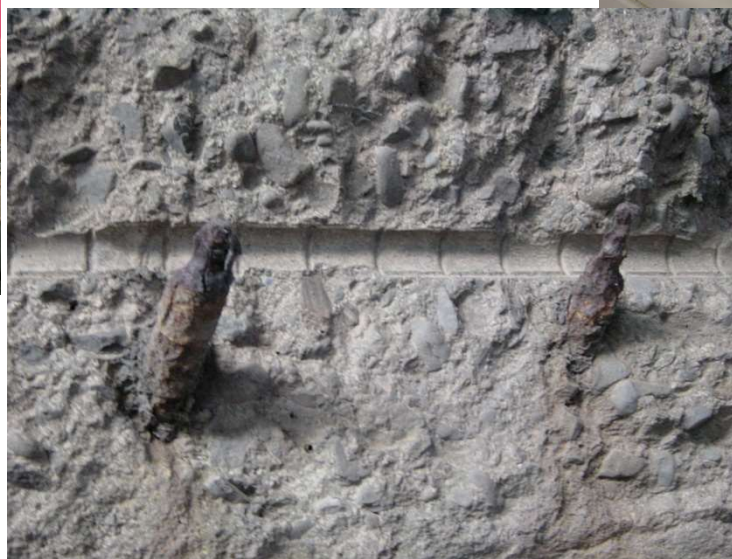
鉄筋の腐食  
Corrosion of  
reinforcing bar

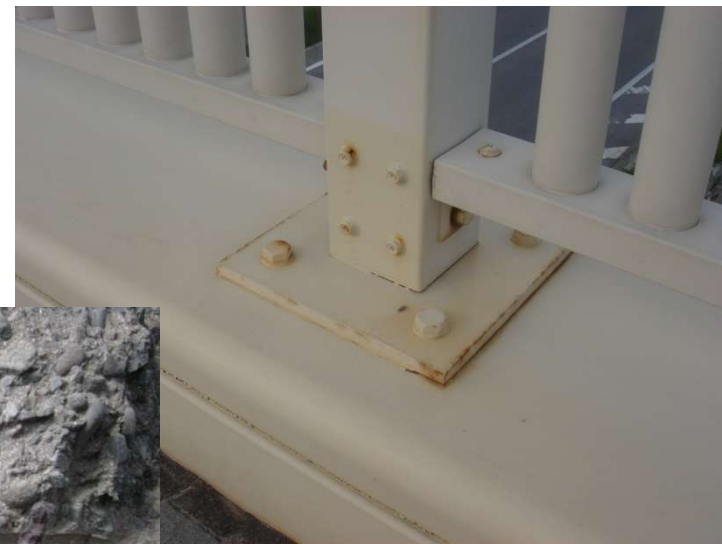
ステンレスボルト  
の腐食 (FRP橋  
の高欄) corrosion  
of stainless steel  
bolt in FRP bridge

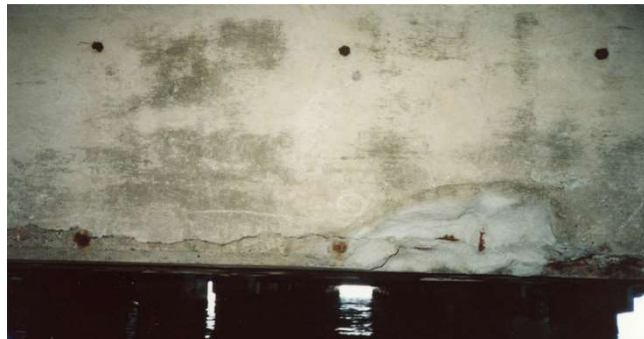
コンクリート梁の鉄筋に沿ったひび割れ cracking along reinforcement

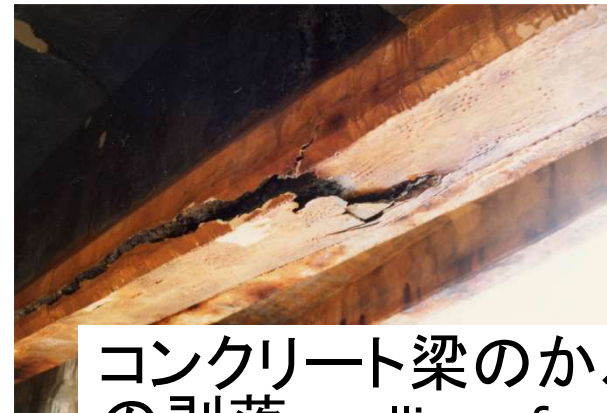
コンクリート梁のかぶりの剥落 spalling of concrete cover in beam

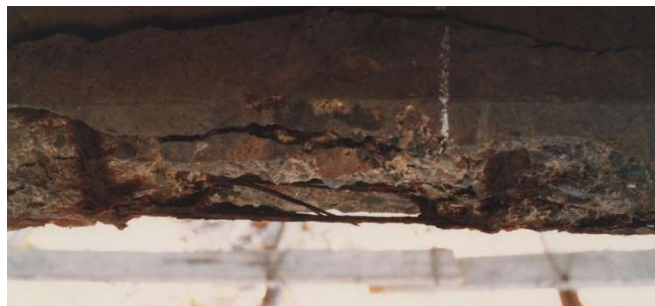
コンクリート梁の鉄筋破断 rupture of reinforcement in concrete beam

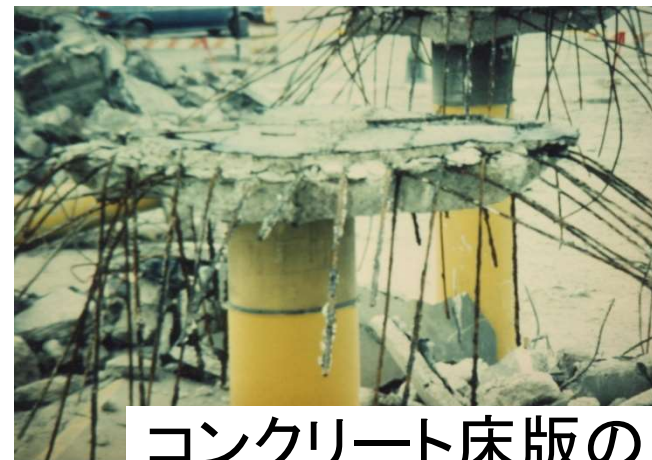
コンクリート床版の崩壊 collapse of concrete slab

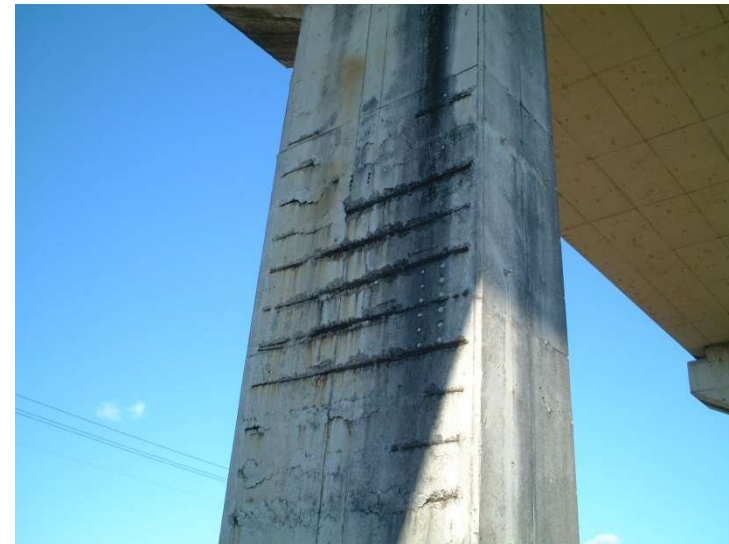
コンクリート構造物のかぶりの剥落  
spalling of concrete cover in various  
structures

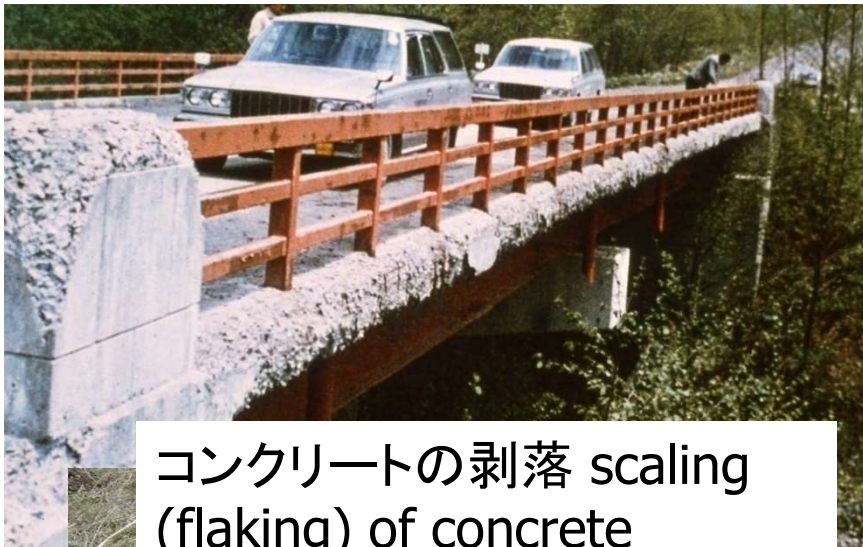
コンクリートの剥落 scaling (flaking) of concrete

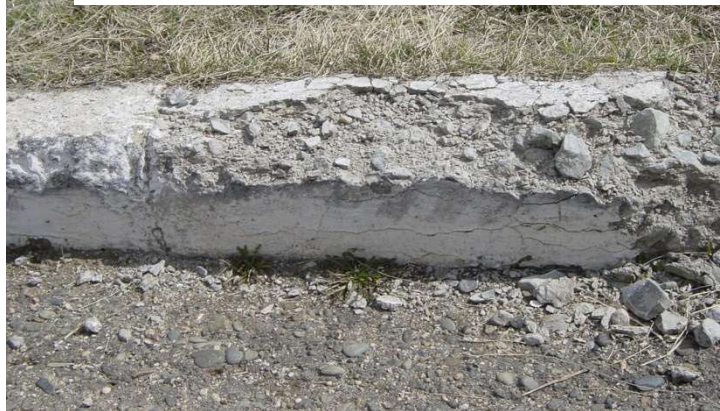
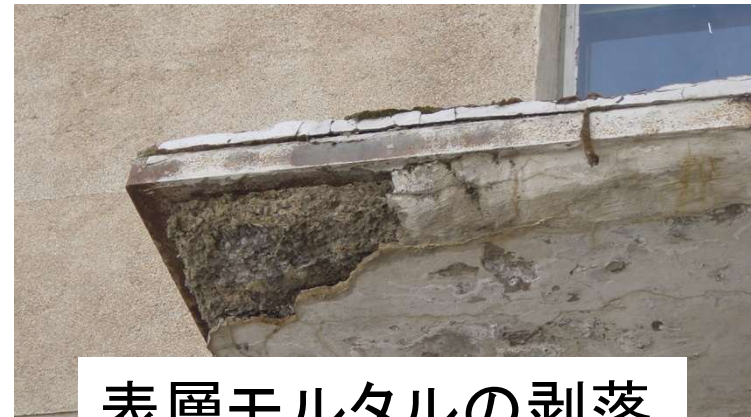
表層モルタルの剥落 scaling (delamination) of surface mortar

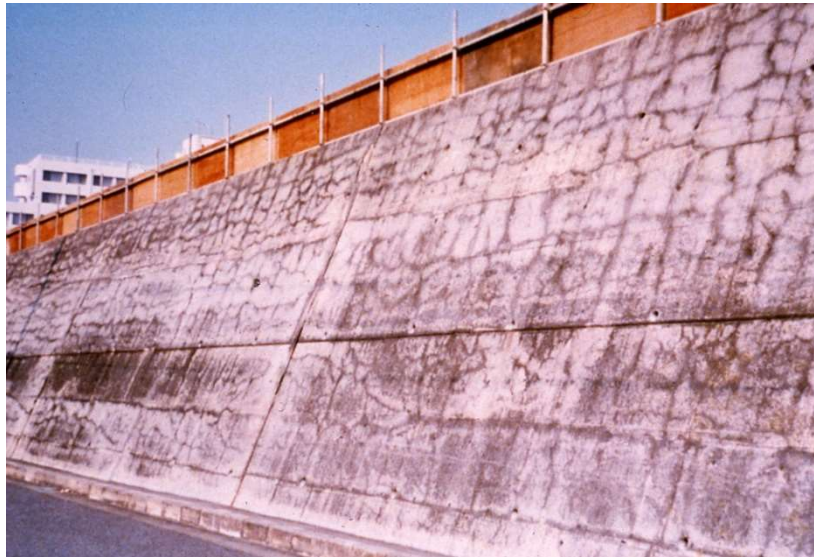
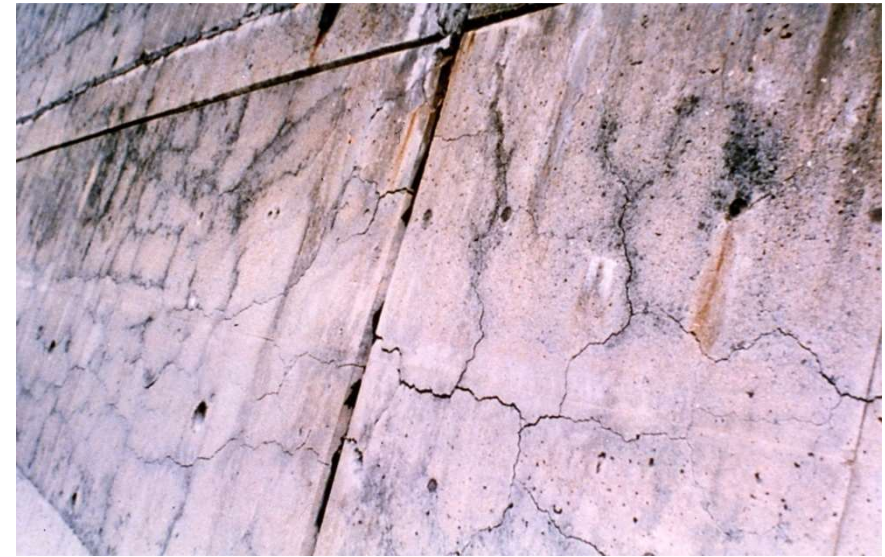
コンクリートの亀甲状のひび割れ  
Randomly propagating crack

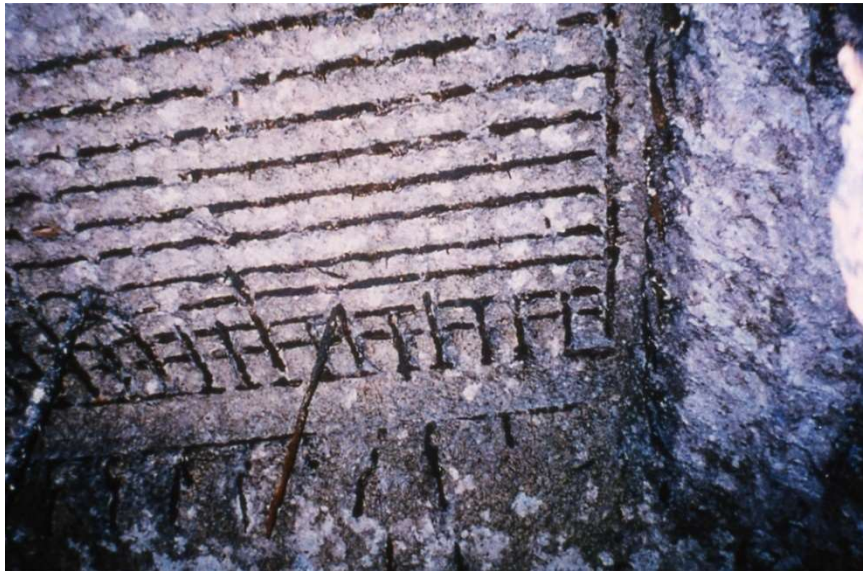
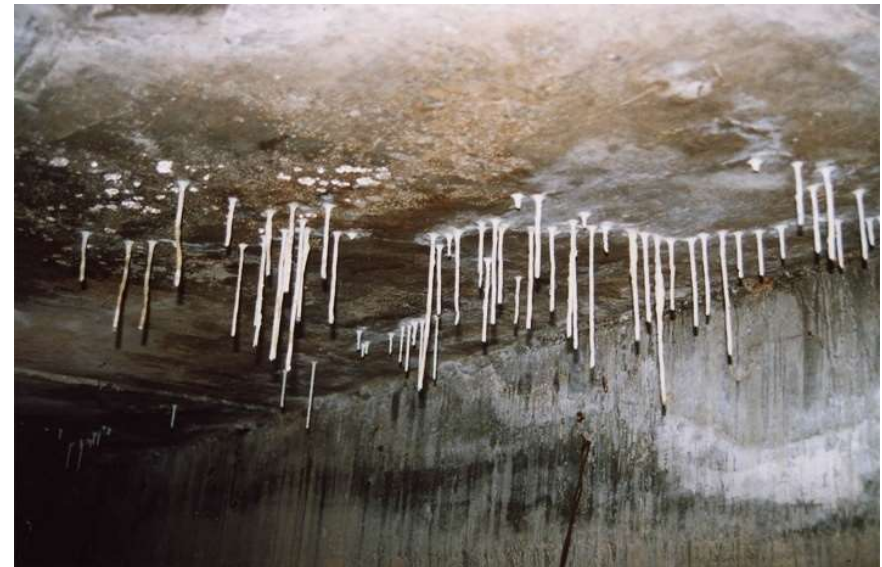
化学的侵食によるコンクリートの劣化⇒鉄筋の腐食も誘引

Concrete deterioration by chemical attack → Inducing  
steel corrosion

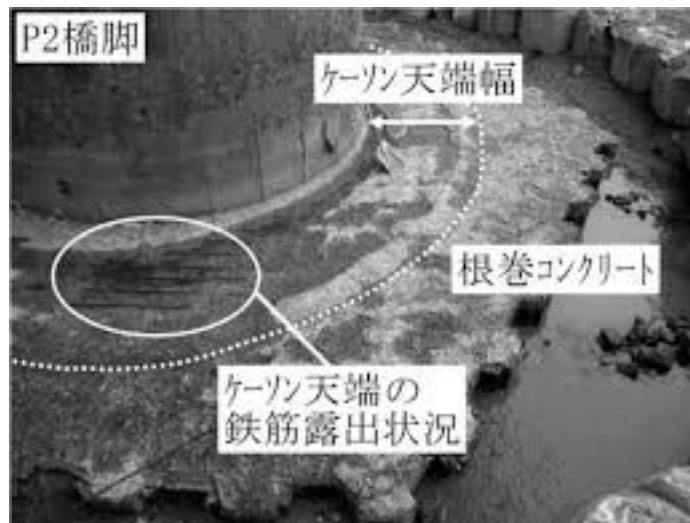
- 摩擦などによるコンクリート表面からのすり減り現象 **abrasion of surface concrete by friction etc**
  - 交通荷重, 水圧 **traffic loads, hydraulic pressure**

Concrete abrasion at bridge pier base by hydraulic pressure
