Post information on the final assignment

これは、タイの首都バンコクの都市高速の橋梁で生じた、実際の劣化事例である。This is a deterioration example of real bridges of urban expressway in Bangkok, capital city of Thailand.

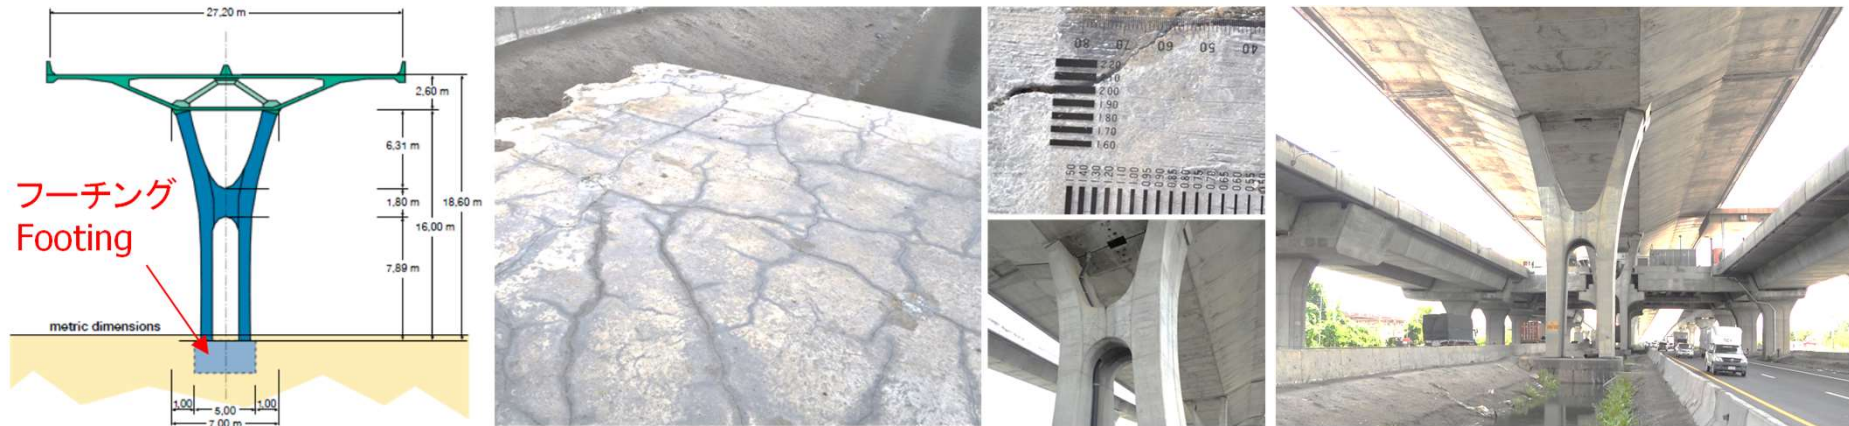
亀甲状のひび割れが生じていたことから、ASRが損傷の原因として疑われた。It was considered that ASR is a cause of the damage because of the random crack pattern.

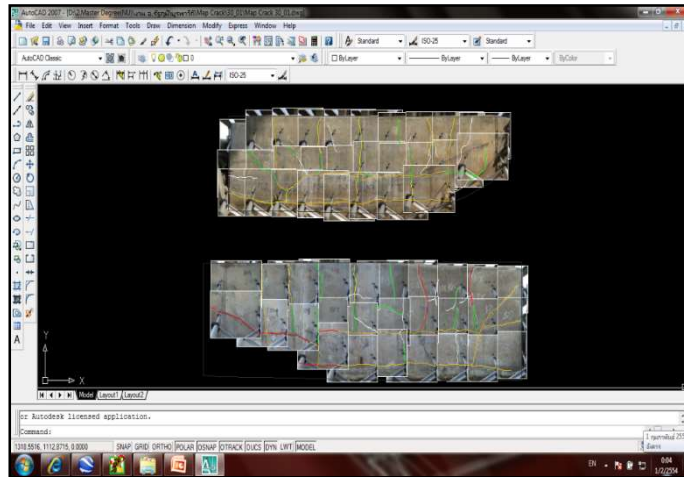
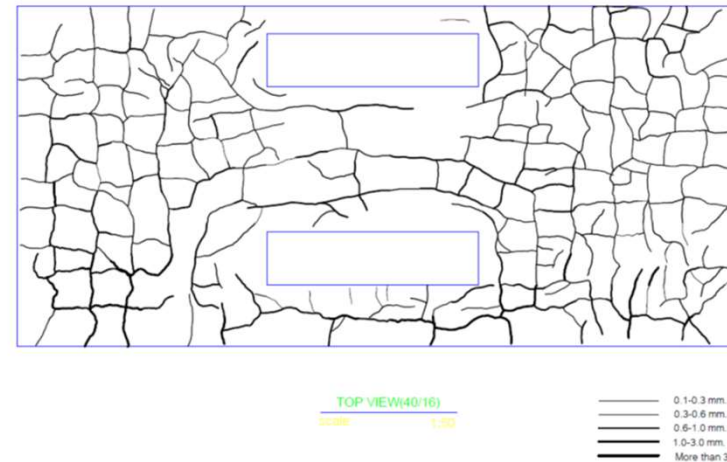
1. 劣化状況の詳細調査 Detailed investigation on the damage state

該当区間の橋梁に対して近接目視を行い、ひび割れマップを作成 Crack maps were prepared for bridges in the target region by closed visual inspection.

ひび割れの情報(長さの合計など)に基づき、損傷レベルを区分 The damage levels were defined based on the crack information such as total crack length.

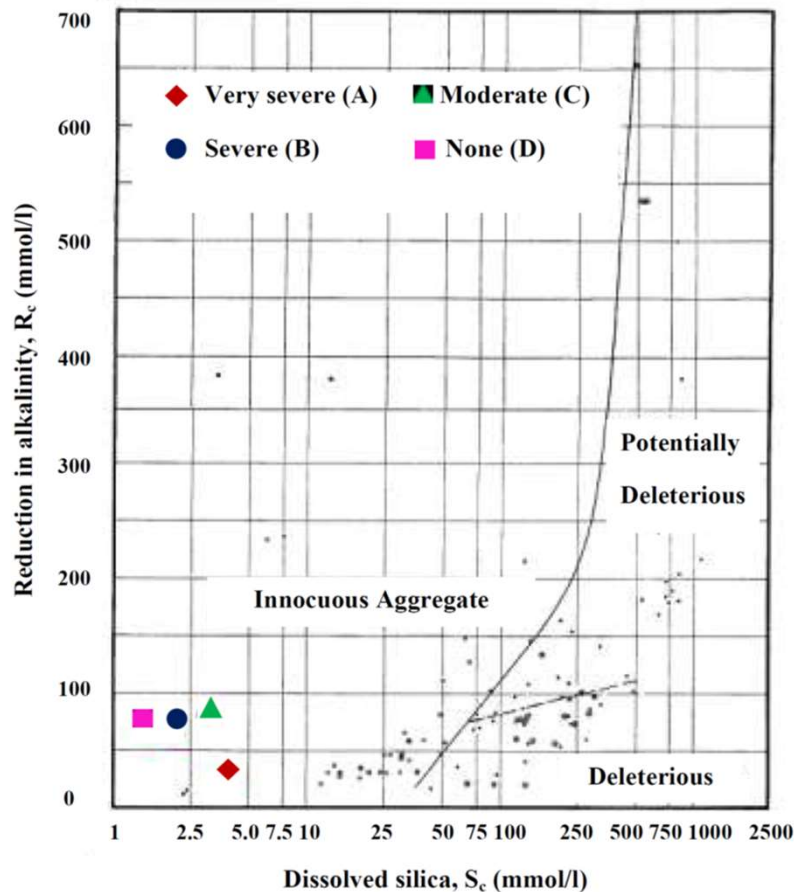
2. コアコンクリートのASR促進試験による残存反応の推測 Prediction of future remaining ASR reaction by acceleration tests of core samples of concrete

In several samples, it was found that ASR reaction continuously occurs in the future. It was determined that inspection of the real structures is conducted in a routine basis.

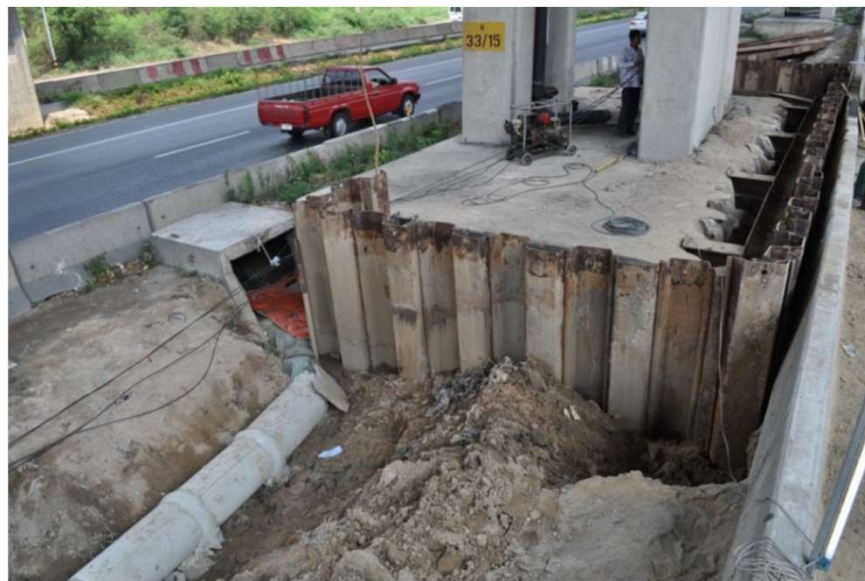
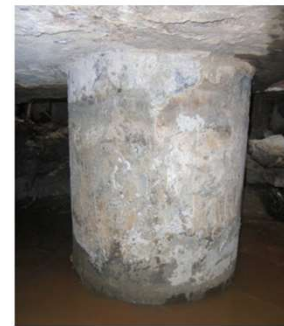
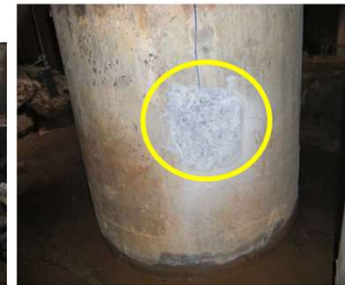
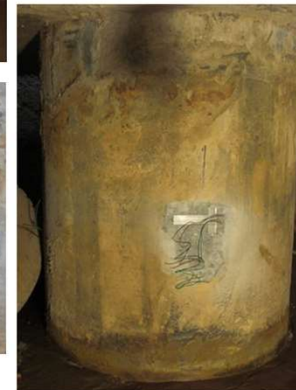
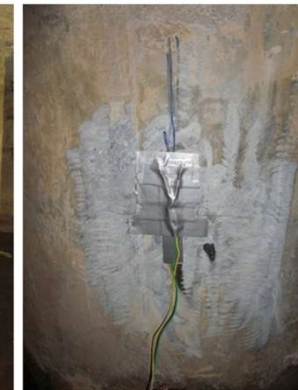
3. 実橋梁の載荷試験 Loading tests of real bridges

A part of surrounding soil of the footings was removed and load was applied by putting heavy vehicles on the bridge (the load level does not affect the safety), and then deformation and crack propagation was investigated.

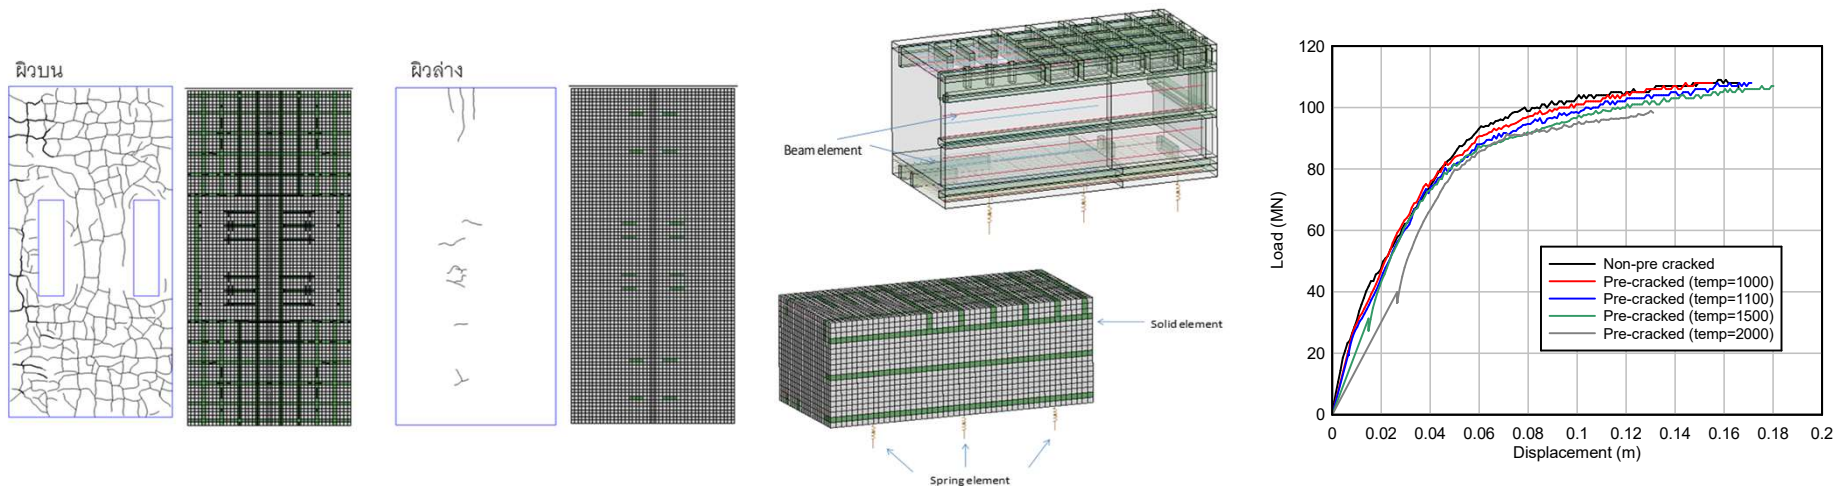
4. 有限要素解析によるシミュレーションを実施 Simulations by Finite Element Analysis were conducted.

Since they cannot collapse the real structures, load was applied to the structure in simulations.

Considering the future condition, simulations were also conducted for the cases that ASR is more progressed.

1. 現時点での安全性に大きな影響はないと考えられることから、大掛かりな補強工事を行わない。Massive strengthening is not conducted because the safety seems to be not significantly affected at the present state.
2. ただし、将来的に損傷がさらに進行する可能性があるため、それを食い止めるための対策として、ひび割れ樹脂注入による補修を行う。However, considering the possibility of further damage progress in the future, as a countermeasure for preventing it, repair of the cracks by resin injection method is conducted.
3. 補修後は、現時点での損傷の有無にかかわらず、定期的な点検・記録を行う。After the repair, regardless of the presence of damages at the present state, inspection and record are conducted in a routine basis.
