はじめに

- ・北海道では、平成28年(2016年)8月にかけて記録的な大雨。
- ・多くの河川で氾濫や堤防の決壊が発生し、これにより河川に隣接する農地では耕土が流出するなど、極めて甚大な被害が発生。
- ・農地被害による農産物供給不足の影響は大きく、食品価格の高騰や販売停止の事態となった。
- ・また被害の大きさから生活を確保するために離農を考える農家もあり、一刻も早い農地復旧さらには農業復興が求められた。
- ・この二つの課題に技術者が連携して取組
- ・今回は十勝地方で取り組んだ事例を報告する。

—合い言葉は「離農者を出さない」—

十勝・復旧農地土づくり支援プロジェクト
(通称:復旧プロ)

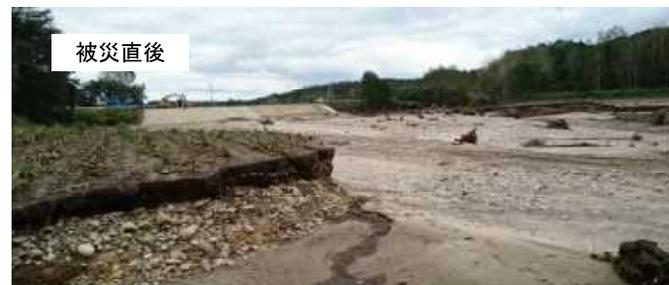
被災直後

被災農地: 芽室町

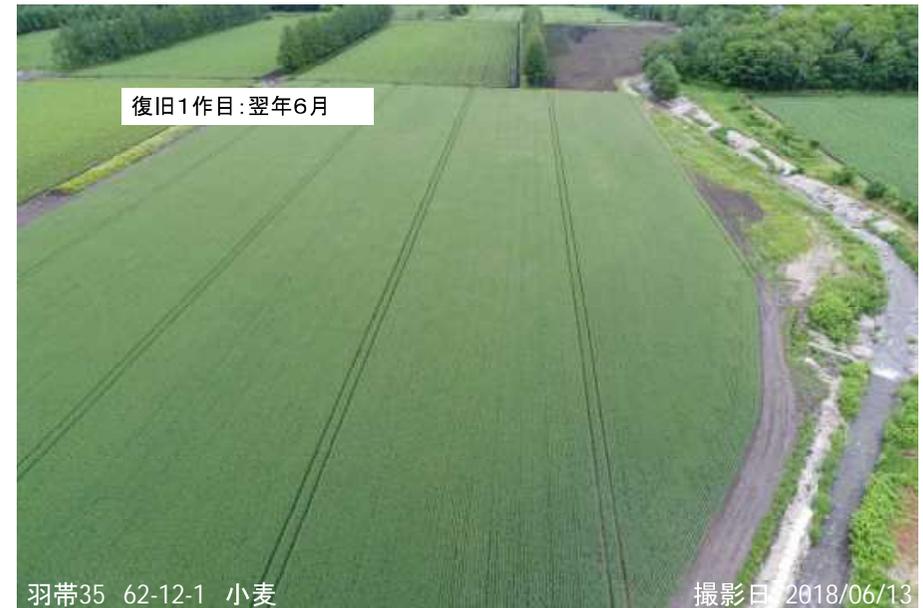
羽帯35 62-12-1 小麦

撮影日 2018/06/13

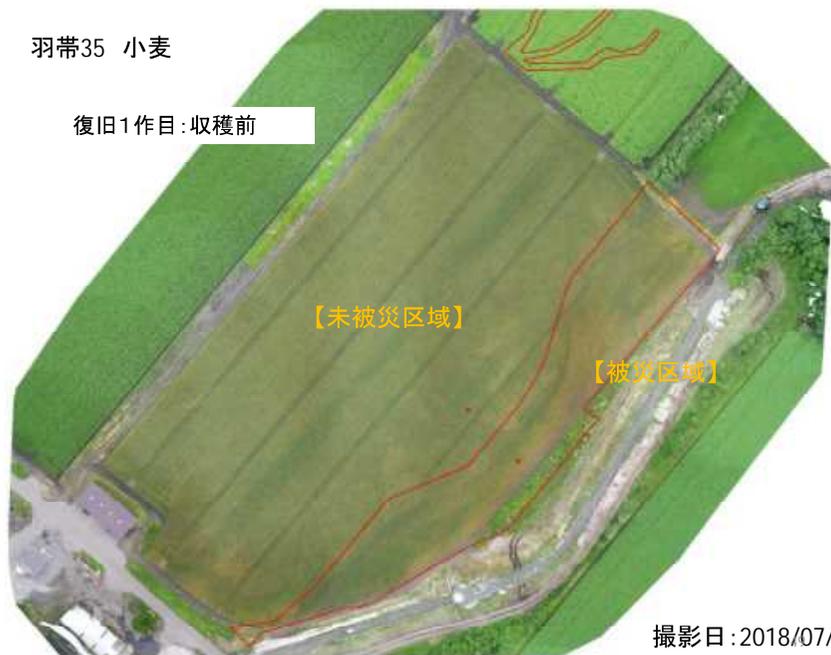
羽帯35 小麦

復旧1作目: 収穫前

撮影日: 2018/07/12

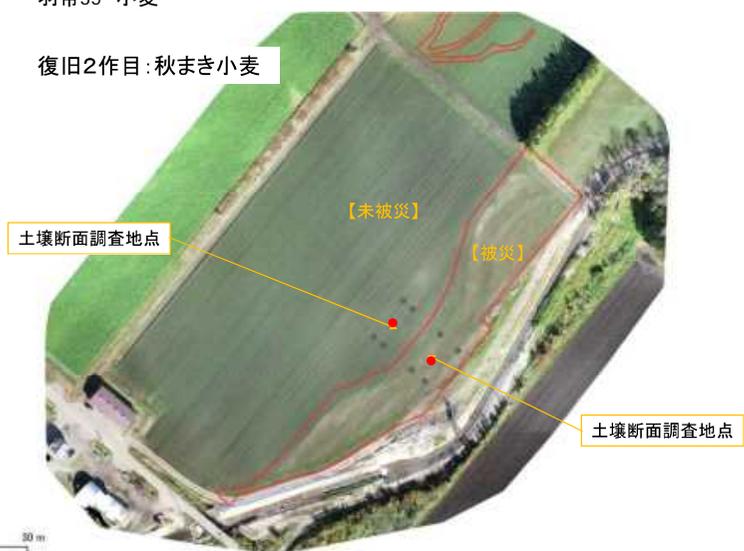
羽帯35 小麦

復旧2作目: 秋まき小麦

撮影日: 2018/10/17

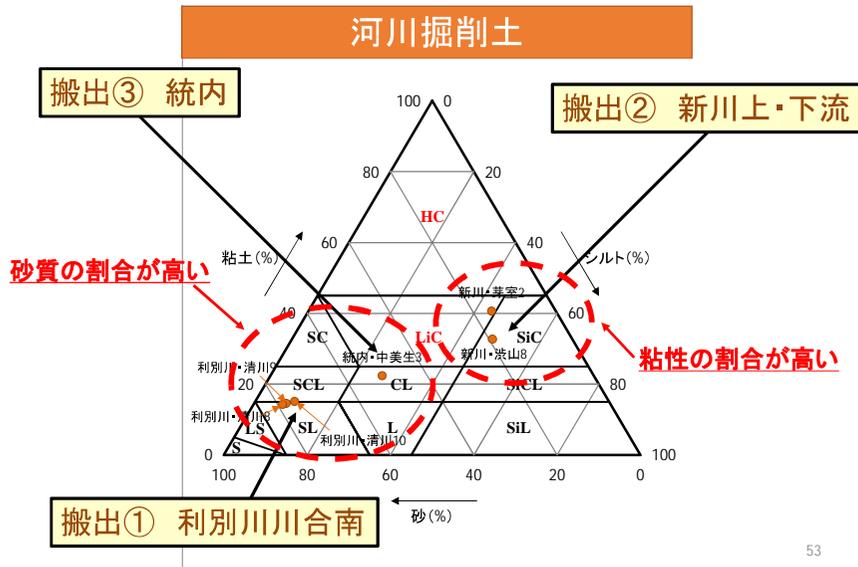
<河川掘削土の粒径組成・土性区分>

搬入した河川掘削土の多くは粘性土で、粘着性が強く、排水性が劣る。

- 農業農村整備事業等を活用し、暗渠排水工を実施し排水性を改良
- 農業農村整備事業等を活用し、客土工(火山灰)を実施し土層を改良
- 耕作土の下の基盤土(心土)が復旧工事により硬化し、透水性が失われていることから、心土破碎を実施。
- 初冬に耕起し土の表面積を増やした後、凍上させて、土塊を破壊するとともに、適度な団粒構造へ変化させる。

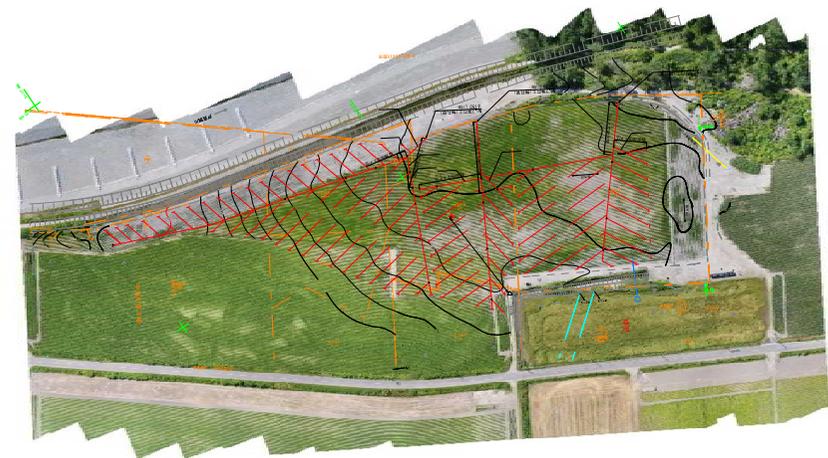
暗渠排水工(畑総事業)

排水改良するために、道営畑地帯総合整備事業を活用し、暗渠排水の整備(5月・秋)

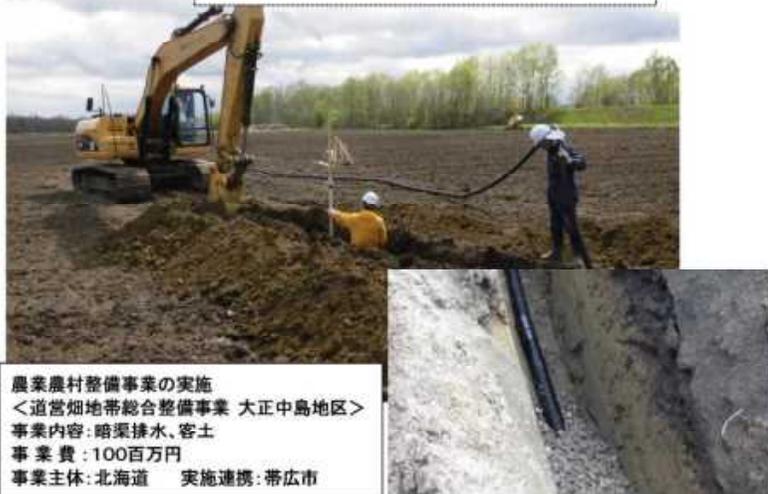
農業農村整備事業の実施
 <道営畑地帯総合整備事業 大正中島地区>
 事業内容:暗渠排水、客土
 事業費:100百万円
 事業主体:北海道 実施連携:帯広市

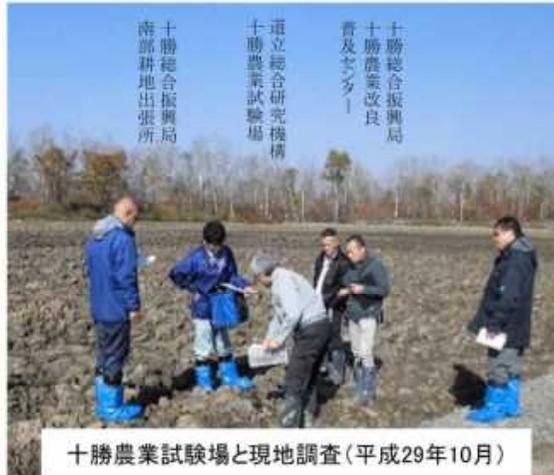
十勝農業試験場と現地調査(平成29年10月)

復旧農地の土壌構造について、専門的見地から土づくりの方策を検討。
(排水改良の必要性・土壌の凍結による改良・営農の手法)

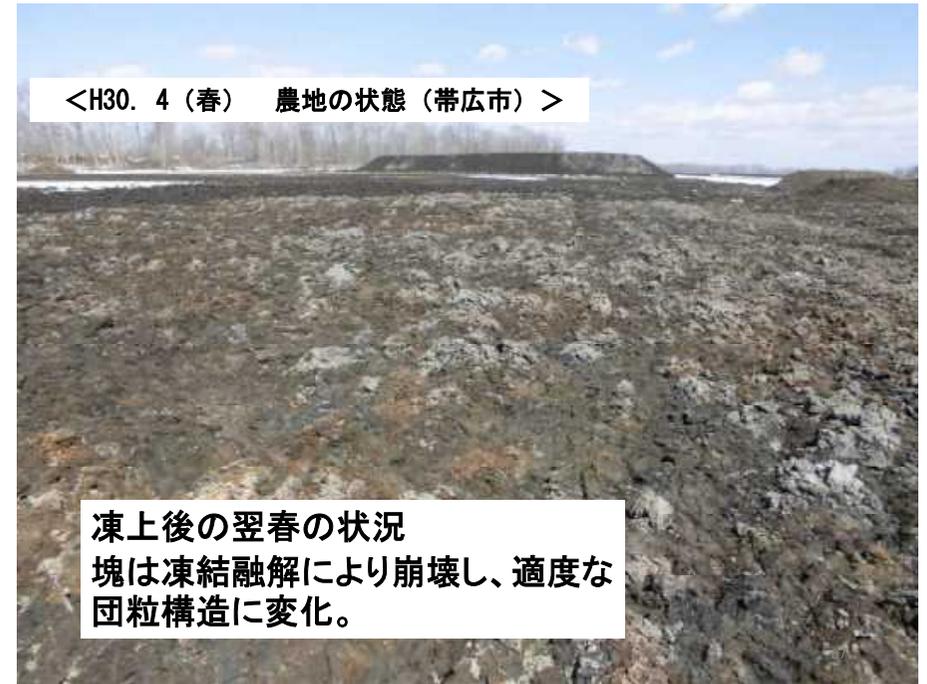
<H30. 4(春) 農地の状態(帯広市)>

凍上後の翌春の状況
塊は凍結融解により崩壊し、適度な
団粒構造に変化。

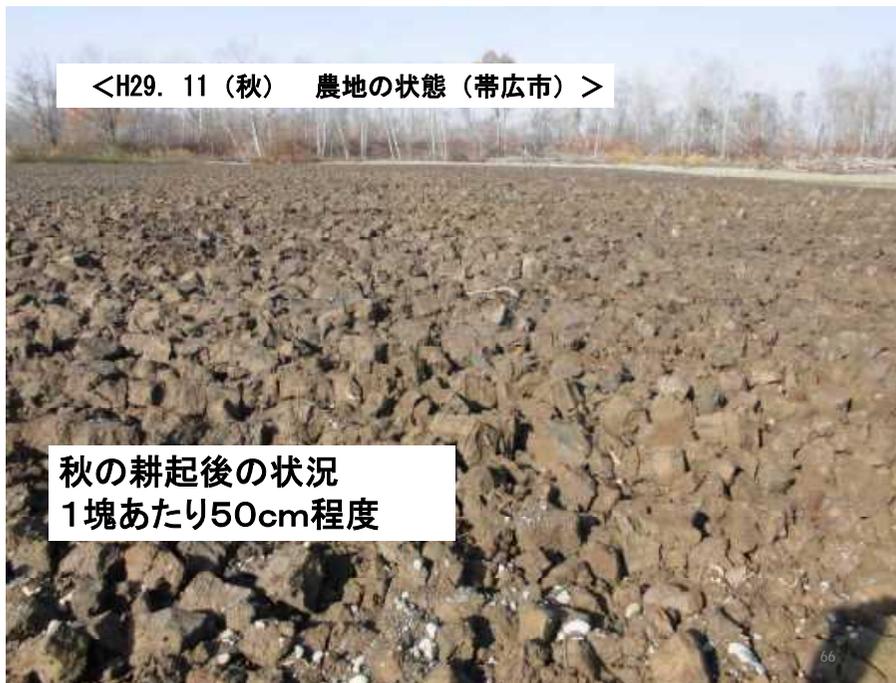
<H29. 11(秋) 農地の状態(帯広市)>

秋の耕起後の状況
1塊あたり50cm程度

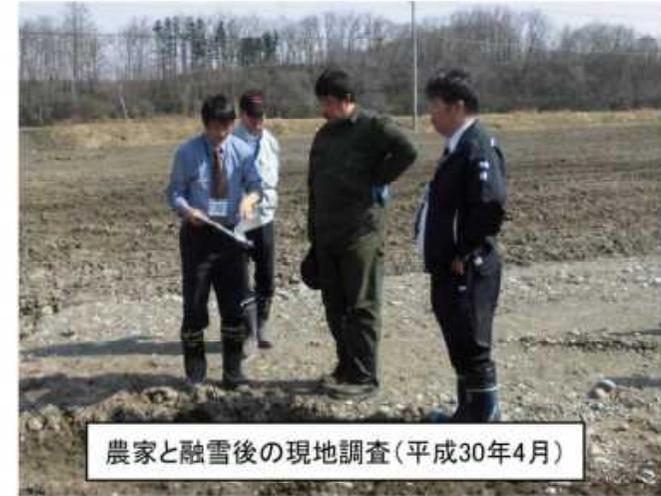
農家と融雪後の現地調査(平成30年4月)

農家と共に、H29.12の心土破碎、厳冬期の土壤凍結の効果を確認。排水改良(暗渠排水)の実施箇所

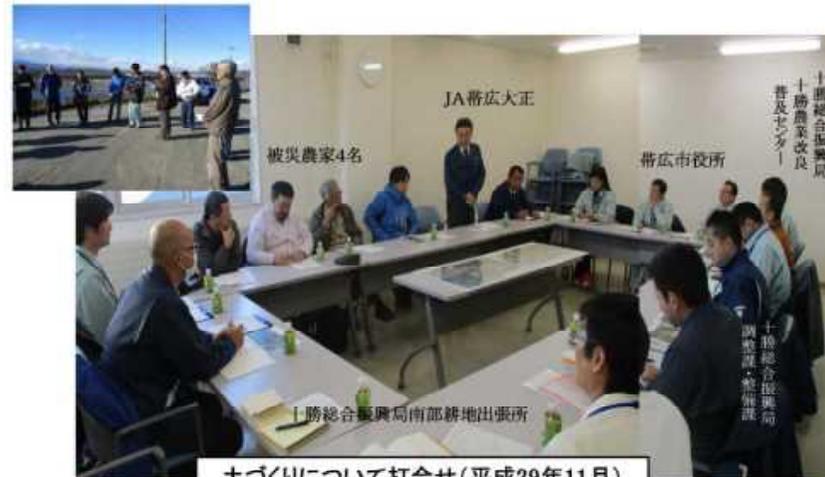
土づくりについて打合せ(平成29年11月)

復旧農地土壌の構造・理化学性を説明し、排水改良・冬期土壤凍結の効果・翌年の施肥と農作業について対策
