# 6. アジアの準好気埋立の失敗事例

## 国立環境研究所 石垣智基

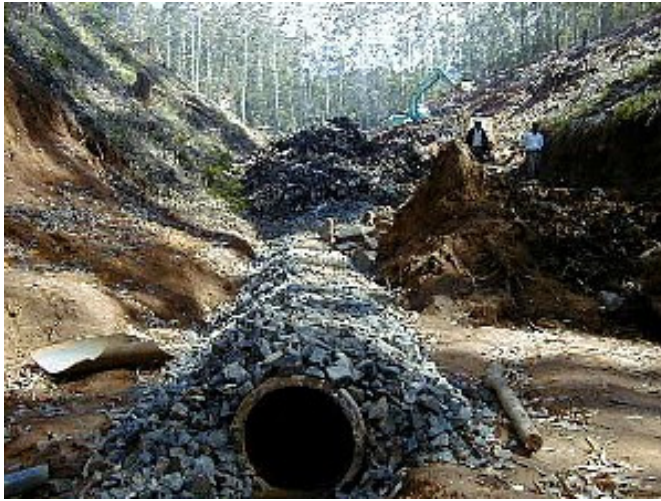
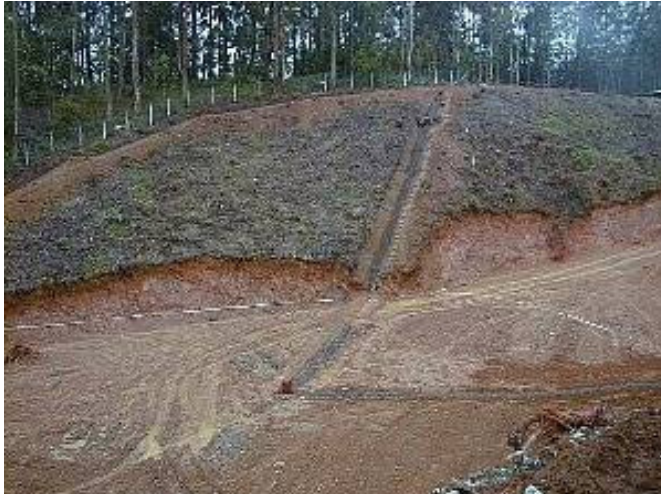
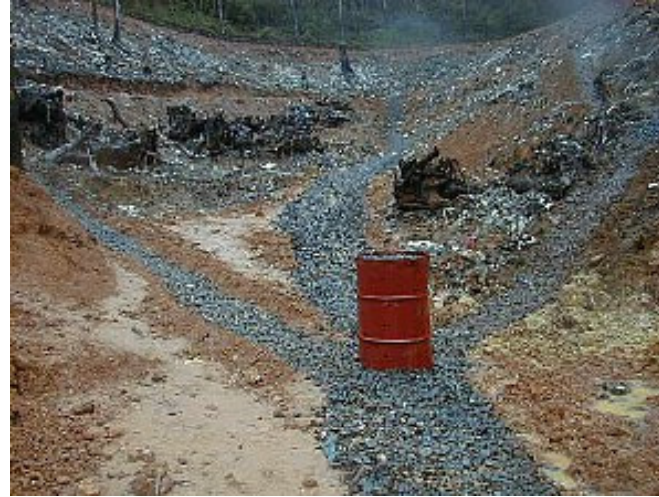
(写真はヌワラエリヤ・スリランカ)  
しかし構造がそれなりに満たされていても機能していないケースがある

例：排水が機能せず内部に湛水が確認され、周辺水環境の汚染が顕在化している。(R'05)

例：メタン濃度・酸素濃度・硫化水素濃度からは、同埋立地が、通常の衛生埋立地と比べて、大きく内部環境が異なっているとは言えない。(JPGU2012)

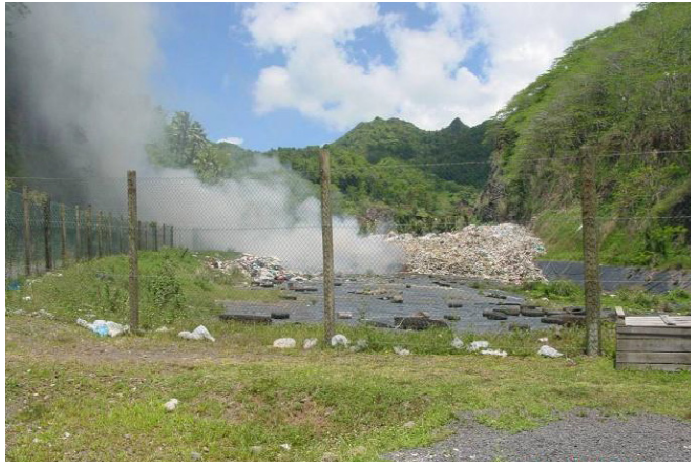
### 火災

## 乾期の諸問題

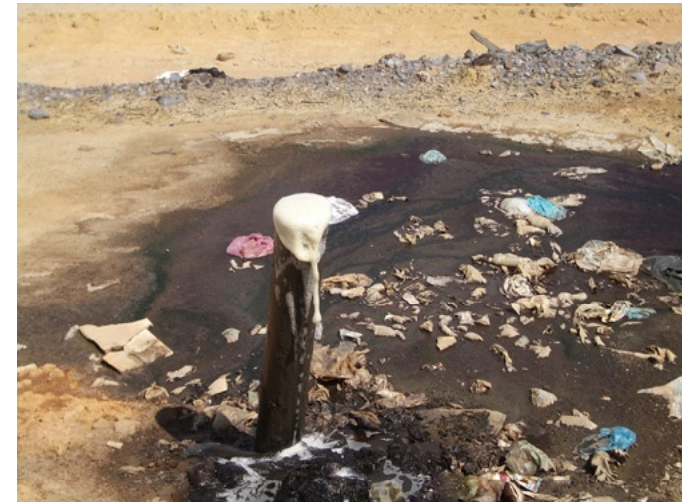
### 湛水・ガス交換阻害

## 雨期の諸問題
